日本地下水学会

湧水めぐり イン 富士見市

埼玉県富士見市
(みずほ台→鶴瀬)

見学案内資料

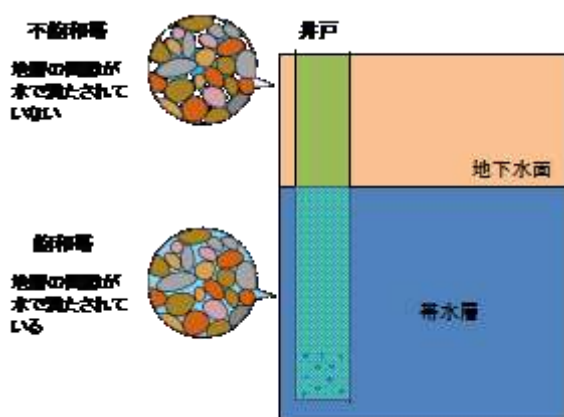
図 4-1 不飽和帯と飽和帯

地面を少し深く掘ると徐々に土は湿ってきます。この水分量は深くなるにしたがって多くなっていき、ある深度で土粒子間の間隙が水で満たされた領域になります。土が湿っている領域を不飽和帯といい、土粒子間の間隙が水で満たされた領域を飽和帯といいます（図 4-1）。井戸の中に見える水面は実はこの飽和帯の上面で、地下水面（ちかすいめん）と呼ばれています。私たちが利用している地下水は、地下水面から下の地下水（帯水層）なのです。地下水の源となっているのは雨です。地表に降った雨の一部は不飽和帯を下へと浸透していきますが、このとき、雨の中の不純物や病原菌などの多くを取り除いてくれます。つまり、不飽和帯は自然のフィルターなのです。やがて水は地下水面に到達します。濾過された地下水が帯水層を涵養し、私たちが使う地下水資源となるのです。

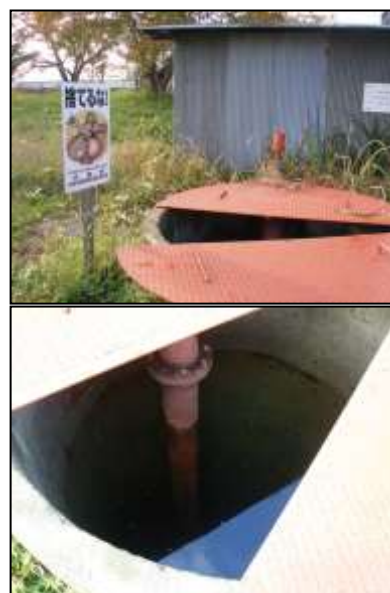
写真 4-1 大口径の井戸（上）

写真 4-2 井戸の中に見える水面（下）。この位置が地下水面。

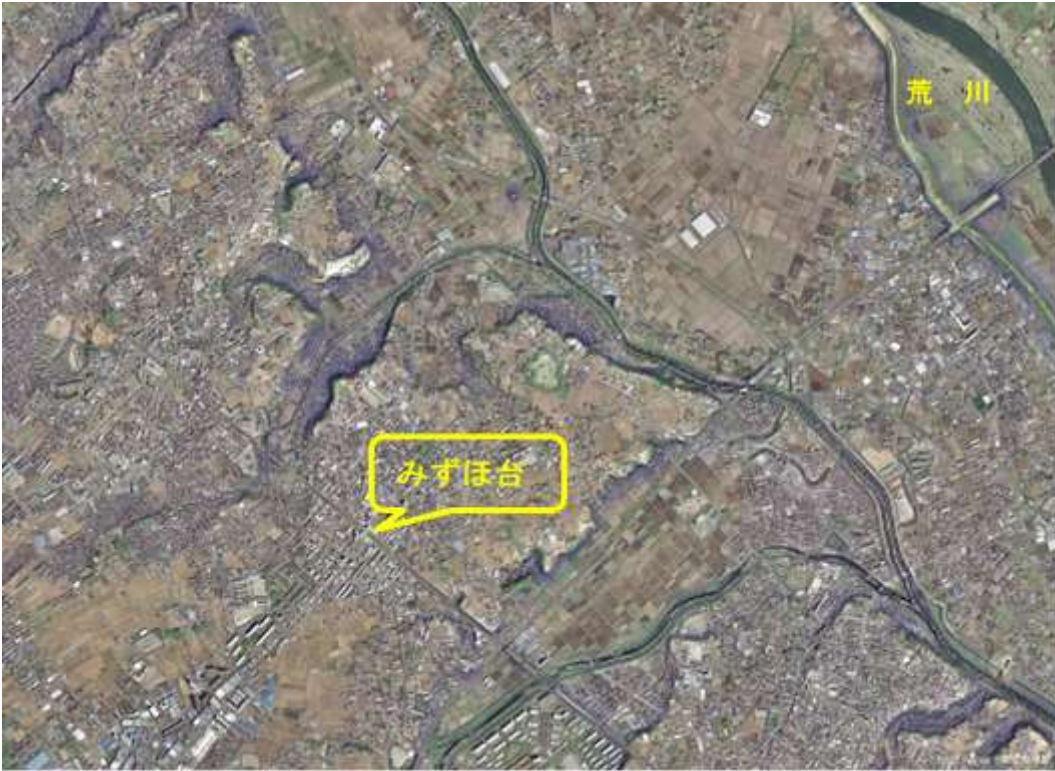
写真 4-3 みずほ台周辺の空中写真。水子貝塚公園にある縄文海進の範囲を示した図と比べると、台地と低地の位置関係が良くわかります。

一方、富士見市周辺の空中写真をみると、写真左上から右下に向かって台地が途切れています（写真 4-3）。このような台地が途切れるところでは、地下水が崖に湧出します。これが湧水です（図 4-4）。本日、みなさんがご覧になるのは、ほとんどがこのタイプの湧水です。見方を変えると、これらの湧水は台地の地下水を地表に流出している地点と考えることができ、台地の地下水面の上昇下降によって湧出量も変化します。

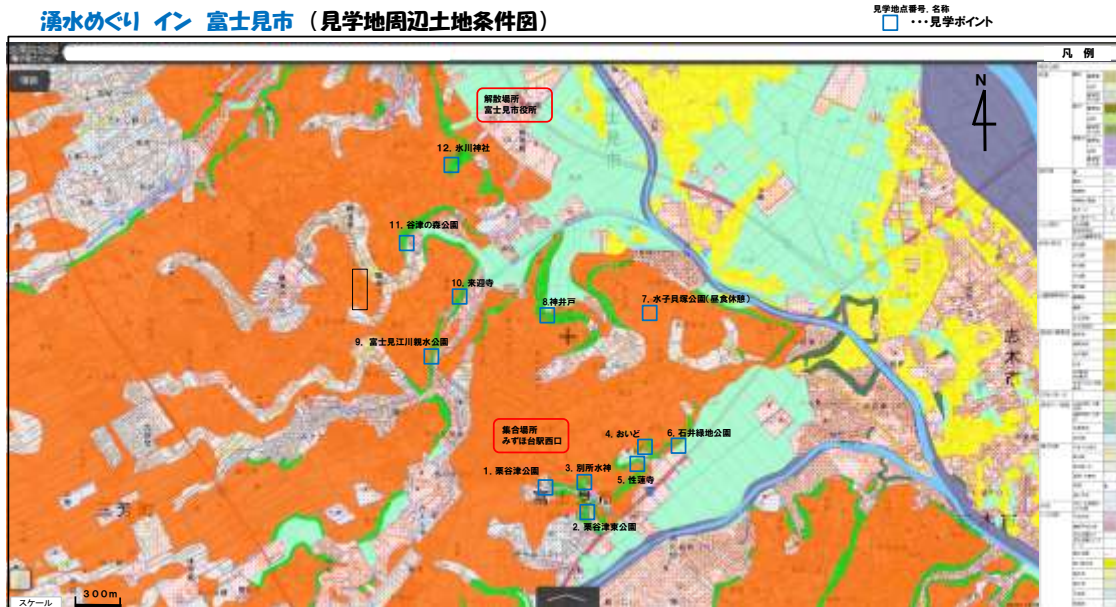
図 4-3 見学地点周辺の土地利用図
写真 4-3 とほぼ同じ領域です。

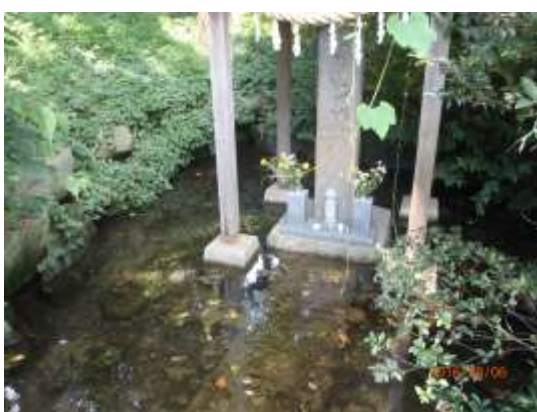
写真 5-1

湧水地点は碑の背後にあります。

公園の中から外を見まわすと、周囲の標高が高くなっているのがわかります。栗谷津公園～栗谷津東公園のあたりは、台地を刻む谷になっており、湧水は台地の地下水を排水しています。栗谷津公園の湧水地点には不動明王の石塔がありますが、写真 5-1 では石塔までの飛び石は完全に水没しています。常時水没しているなら飛び石は必要ないので、降水量の少ない時期には湧水量が減って、飛び石が地表に顔を出すと推定されます。湧き出した水は市内最大規模の池を満たし、その後は、地下の排水溝を通過して約 200 メートル下流の東栗谷津公園に流れ出して再利用されています。

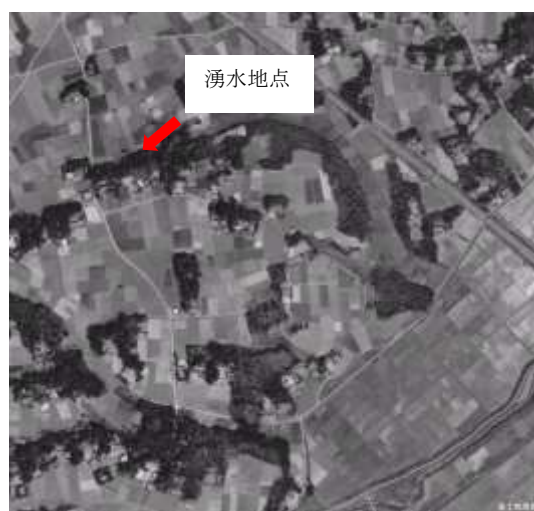
写真 5-2

1960 年代後半の空中写真(カシ米尔 3D)。台地を刻む谷であり、湧水地点は森になっています

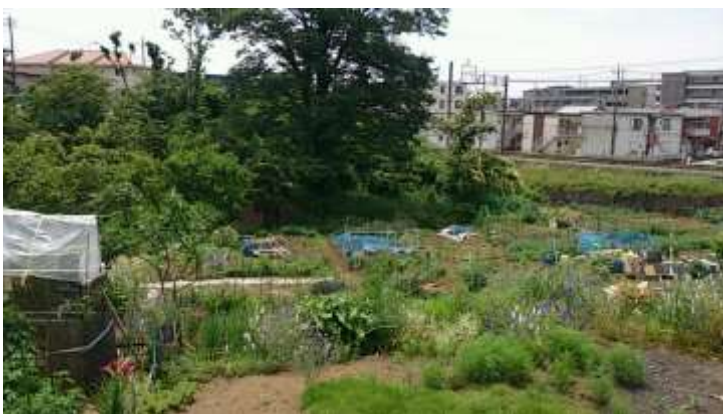
写真 5-3
別所水神（遠景）

本地点までの間には私有地がある関係上、通過します。写真 5-3 の林の奥に湧水地点があり、写真 5-4 のような石碑があります。この地点は、栗谷津公園からは少し離れていますが、同じ谷地形の中に位置しています。図 5-1 の左上から右下に伸びている線が東武東上線であり、栗谷津公園の湧水は鉄道の南側の台地の地下水が湧出しているのに対し、別所水神は北側の地下水が湧出しています。

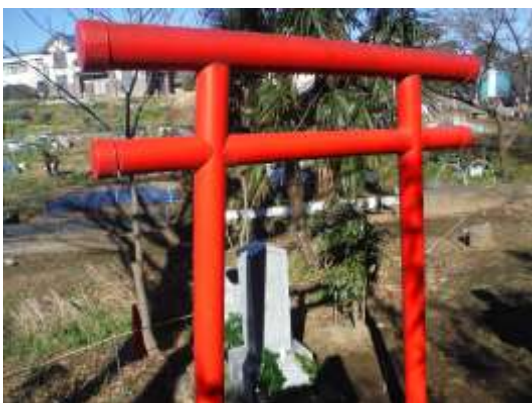
写真 5-4 別所水神

この地点では、赤い鳥居の奥に「水神」と「湯殿山」と彫られた 2 基の文字塔が立っています。その理由を語るのがここに立っていた 1 基の文字塔です。風化して文字も定かではありませんでしたが、古い文献によれば、中央に「湯殿山行辰霊神」右下に「天保年間諸民救助、高野辰次郎之行場也」左下に「関口聖龍、明治三十八年十一月高野弥平」と彫られていました。湯殿山は出羽三山系の修験者の行場の聖地です。そこで清水をたたえたこの池畔を聖地にみたと、諸民の救済を祈願するため禊を行なったところでした。そうした先人の事跡を偲んで昭和 60 年に「水神」塔、平成 6 年に「湯殿山」の文字塔が高野家によって造立されました（富士見「湧き水」市民の会 HP）。

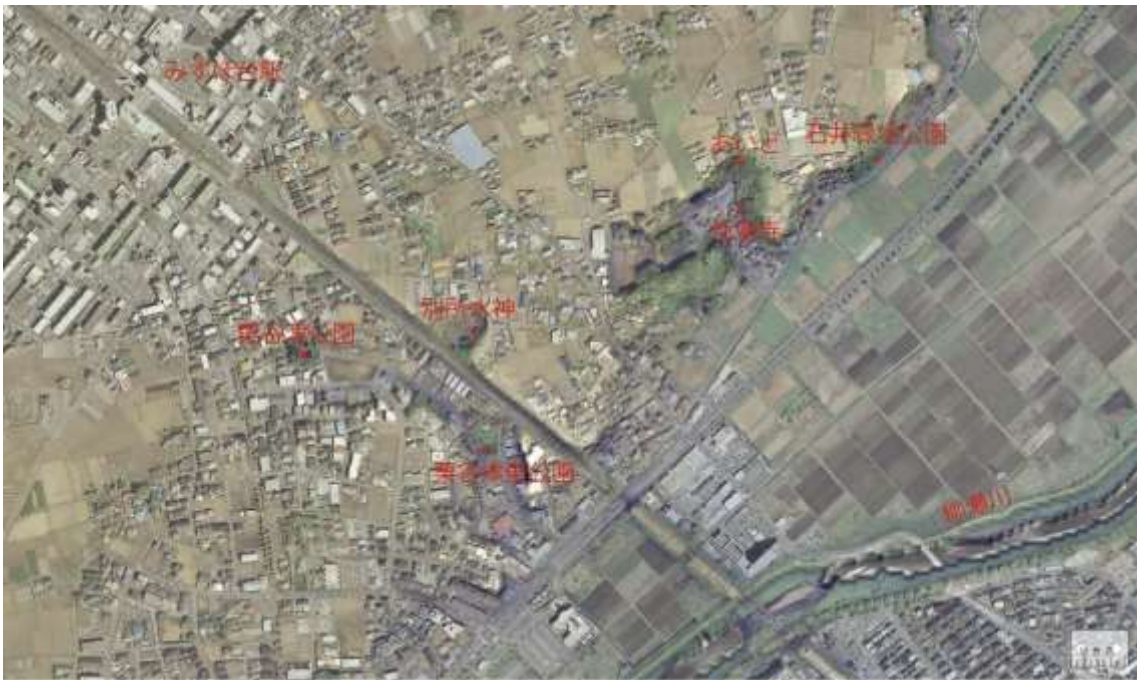
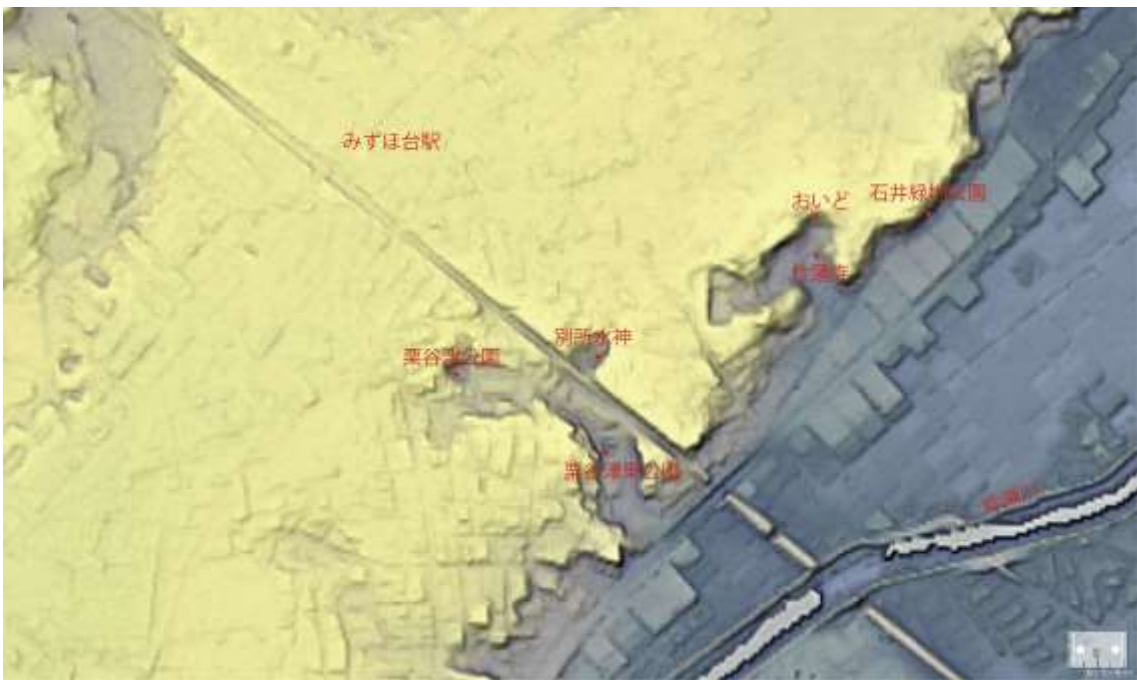
図 5-1 湧水地点周辺の空中写真（上）と地形図（下）。（カシミール 3Dにて作成）。栗谷津公園、栗谷津東公園、別所水神と、おいど、性蓮寺は同じ谷の中にあることがわかります。

谷に入る細い道を下っていくと（図 5-1）、林の中に弁財天の祠があります。その周りにコの字型の側溝に水が溜まっており、これが湧水です（写真 5-5）。平成 25 年新河岸川流域における湧水調査報告書（埼玉県，2014）によりますと、平成 15 年度の湧出量は約 30 L/分、平成 25 年度は約 70 L/分と大きく異なっており、時期や季節によって変動しやすいと想定されます。

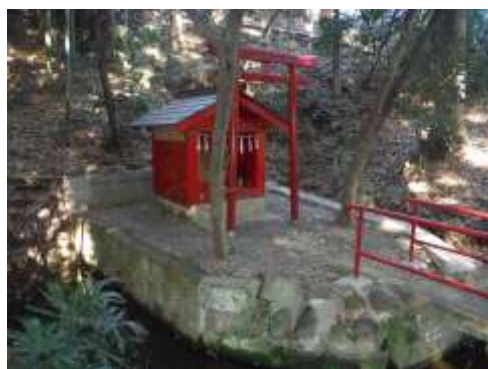
写真 5-5
おいど。側溝に水が溜まっています。

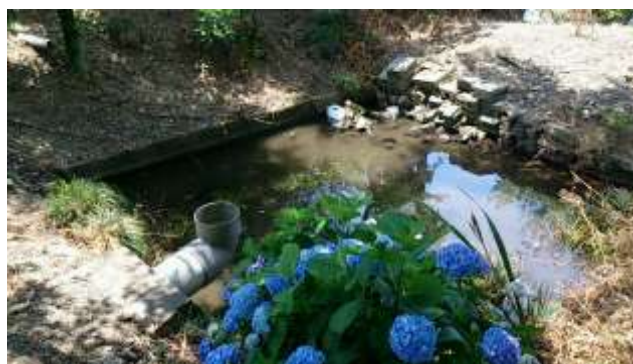
写真 5-6
性蓮寺の湧水。池のようになっている水が流れており、湧水であることがわかります。

また、向かいには性蓮寺というお寺があり、その敷地内にも写真 5-6 のような湧水があります。性蓮寺は難波田城主ゆかりの日蓮宗のお寺です。当山歴代の墓地に室町時代の面影を残す、上田周防守の墓と伝える 1 基の五輪塔が遺されています。ここの境内の南側の一面に放生池があって、その水源が湧き水です（富士見「湧き水」市民の会 HP）。平成 25 年新河岸川流域における湧水調査報告書（埼玉県，2014）によりますと、湧出量は約 10～20 L/分程度と思われます。

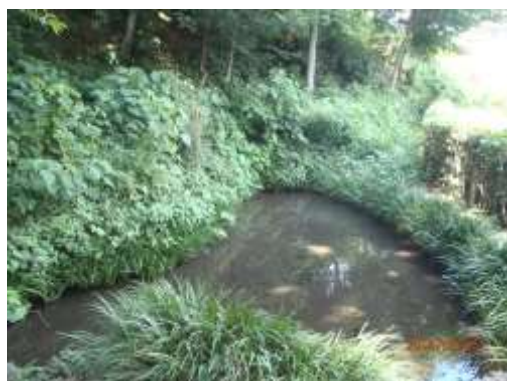
写真 5-7
石井緑地公園の湧水。写真奥から湧出しています。

湧水は台地を刻む谷の内側のみに存在するわけではありません。この石井緑地公園は台地の縁からの湧水です。写真 5-7 の奥から湧出し、崖部の縁に沿って流れていきます。この湧水に関しては大勢の方が保全活動に取り組んでいます。

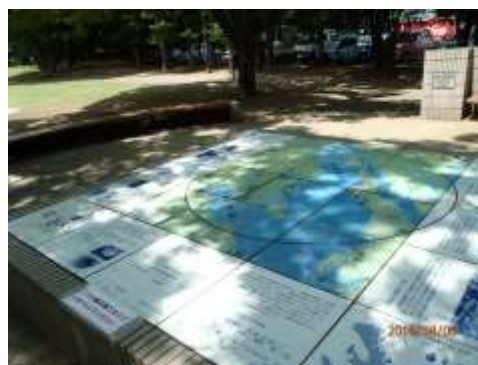
写真 5-9 海進の領域を示した地図

水子貝塚公園には昼食休憩に立ち寄ります。ここには縄文海進（縄文時代に発生した、海水面の上昇）に関する素晴らしい地図があります（写真 5-9）また、縄文人が暮らした住居が展示されています。発掘の様子や縄文人の暮らしをまとめたビデオ（18 分）は 12 時から上映していただく予定です。ご覧になりたい方は、資料館へお越しください。

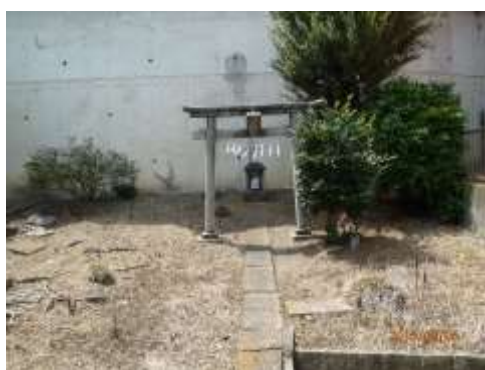
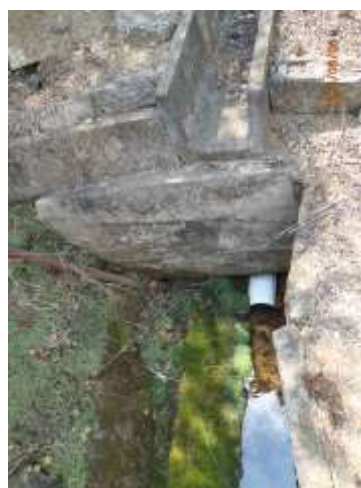
写真 5-10 神井戸

平成25年新河岸川流域における湧水調査報告書(埼玉県, 2014)によりますと、平成15年度の湧出量は約60L/分、平成25年度は約170L/分と大きく異なっており、時期や季節によって変動しやすいと想定されます。この地点も台地の地下水の流出地点にあたります。崖がコンクリートになっているのは谷頭浸食により不安定になることを防ぐ効果もあると思われます。

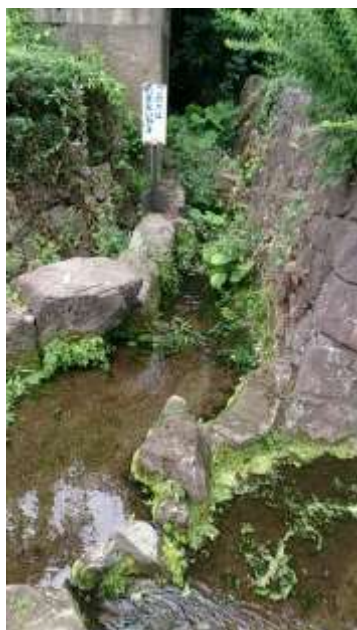
写真 5-11

江川親水公園。『この水はのまないでネ』という看板がある地点からの流れがみえます。湧水地点はさらに奥にあると思われる

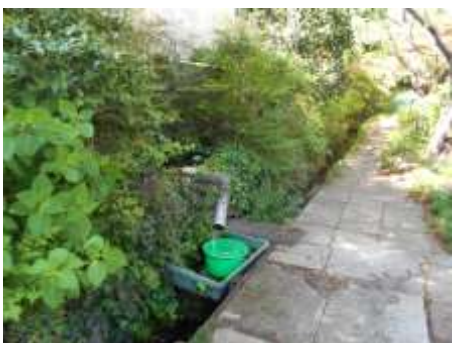
写真 5-12
来迎寺の湧水

境内の南側はかなり急な斜面になっていますが、高いコンクリートの防護壁を立上げて、雛壇型の墓地になっています。湧き水は一番下に設置された水抜き用のパイプから流れ出しているもので、常時 5~6 カ所見られます。すぐ近くの「来迎の泉」の銘板のあるとこ

ろは、平成の造成で見つかったもので、これまで最も多かった所の数倍の量があります。このほか2カ所同じ位の水量のところがあります。来迎寺は、明治6年市内で最初に小学校が開設されたところです（富士見「湧き水」市民の会 HP）。人家がすぐ横にあるので静かに見学しましょう。

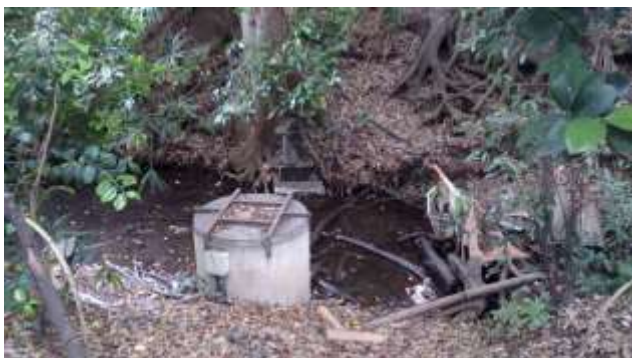
写真 5-13 谷津の森公園

湧水地点をみるためには遊歩道のロープを超える必要があります。平成25年新河岸川流域における湧水調査報告書（埼玉県，2014）によりますと、平成15年度の湧出量は約60L/分とされています。溝の傍らに立って振り返らなければ、深山幽谷の趣が楽しめます。足下にある太い土管は、台地上に造られた遊水池の水を供給しているところです。ここに祀られている弁財天は、疑問の多いものです。石の祠だけしか残されていません、が、右側に慶応三年初秋再建、左側に蓬萊山亀宮辨財天、寛文12年(1672)七月吉日辰日とあります。当初の造立が寛文12年立ということになれば、市内最古の弁財天よりも一基だけ46年もかけ離れて古いからです。（富士見「湧き水」市民の会 HP）

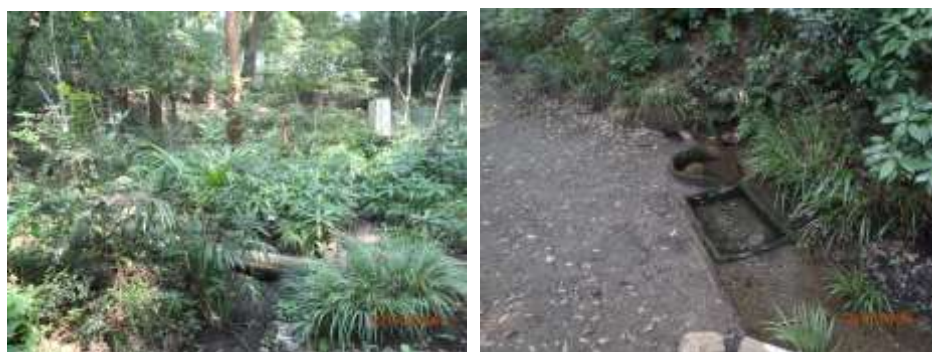
写真 5-14 氷川神社境内の湧水

氷川神社は本湧水めぐり一番の見どころです。境内の階段を下り森の中に入っていくと2カ所に湧き水があります。あばら家のさらに下流にあるのが、そのうちの1つです。排水溝に土管が埋めてあり、そこから湧水がみられます。湧き出し口は空洞の奥で見られませんが、平成25年新河岸川流域における湧水調査報告書（埼玉県，2014）によりますと、湧出量は約20～30L/分とされています。排水溝に埋めてある土管は、井戸にみたてた水汲み場、洗い場の名残りです。

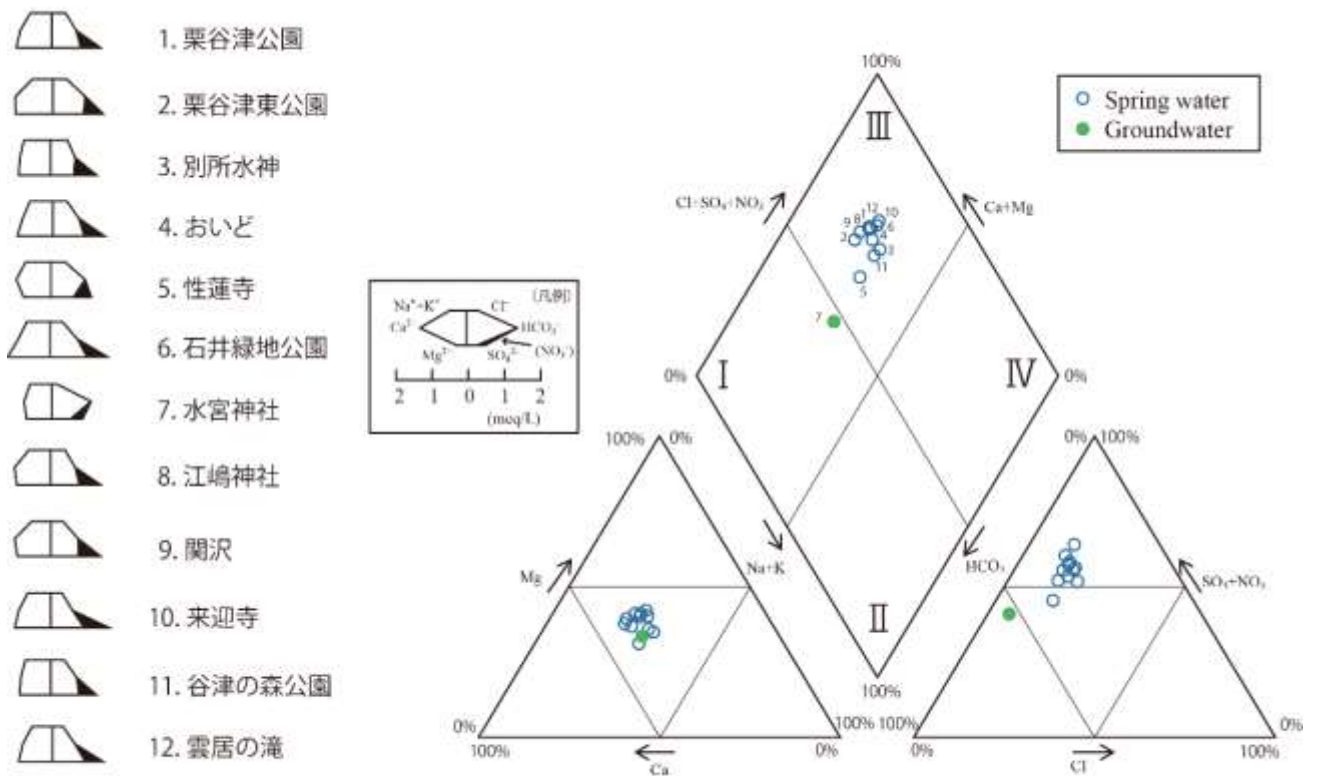
図 6-1 水質組成図 (シュテイツフダイヤグラム (左) とパイパートリリニアダイヤグラム (右))

清涼な地下水の場合、左側のシュティッフダイアグラムでは、硝酸イオン（図の黒色の部分）を除くと、そろばんの玉のような形になり、パイパーダイアグラムでは、図の I の領域にプロットされます（表 5-3）。本地域の地下水は硫酸イオンとマグネシウムイオン濃度が高く、これらは畑作で使用される化学肥料の組成に影響されていると推定されます。

まず、水質ですが、水質組成図（ハイパートリリニアダイアグラム）で、地区全体がTypeIに集まっています。この区分は、我が国の浅層の地下水で一般的に見られるものであり、かつ同様な位置に集約されていることから、地区全体で同じようなメカニズムで湧出しているというのがわかります。過去に行った湧水ツアーの○○や○○では異なる位置にプロットされ、種々の要因が異なることがわかります。

一方でシュテッフダイアグラムを見ましょう。清涼な地下水では、そろばんの珠のような形になりますが、この地区の地下水では、右側の黒い部分で示されるように、硝酸イオン（NO₃⁻）と硫酸イオン（SO₄²⁻）が20mg/L以上検出されているために、図に示すような形になりました。先に書きましたように、このようなイオンは、清涼な地下水中には数mg/L程度しか含まれず、一般的には人為的な影響であると言われます。我々、日本地下水学会の活動によっても各地で同様の現象が見られ、そのほとんどが湧水の涵養域における施肥が影響していましたので、この地区でも台地上の耕作の影響が出ていると考えていいと思われます。
